安徽皖维高新材料股份有限公司马脊山石灰石矿

水土保持设施验收报告

编制单位：安徽鑫成水利规划设计有限公司

2019年8月

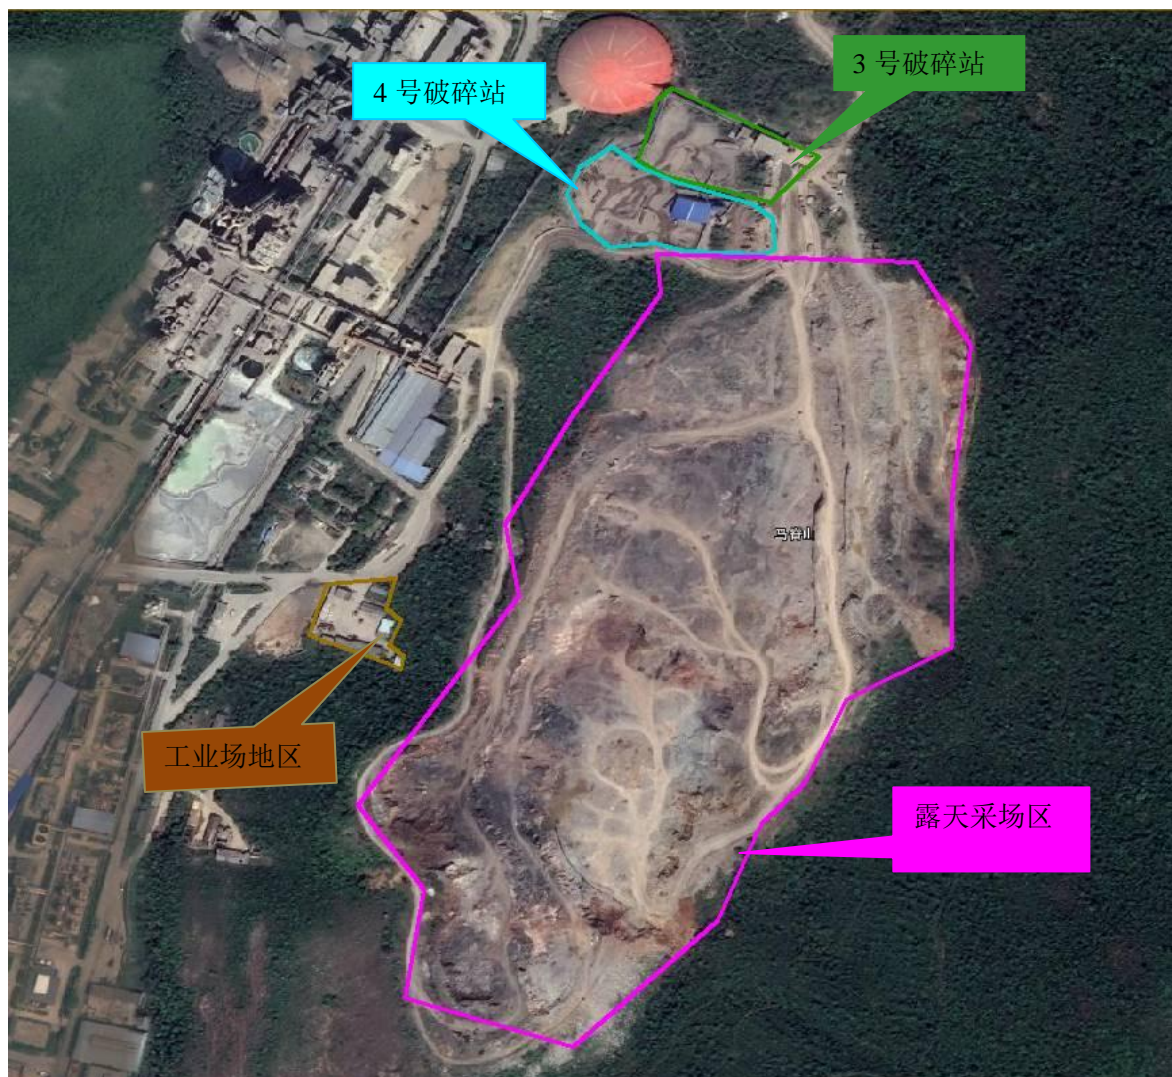
图 1.3 项目区现状地形地貌图

矿区位于江淮丘陵中部，皖中丘陵低山地貌，地形起伏幅度不大，坡缓谷浅，坡角在 $20^\circ \sim 40^\circ$ 之间。最高山峰为西北部的大尖山，海拔 350m 以上，一般标高在 260m 左右；谷地一般在 40m 左右，相对高差最大达 300m。矿区所在的马脊山呈北东走向，地势北高南低，最高点 174m，一般海拔标高在 120m 左右，坡角在 $30^\circ \sim 50^\circ$ ，地表覆盖层较薄，但植被发育良好，树木茂盛。项目区地形地貌见图 4.1。

项目区现状地形地貌类型见图 1.3。

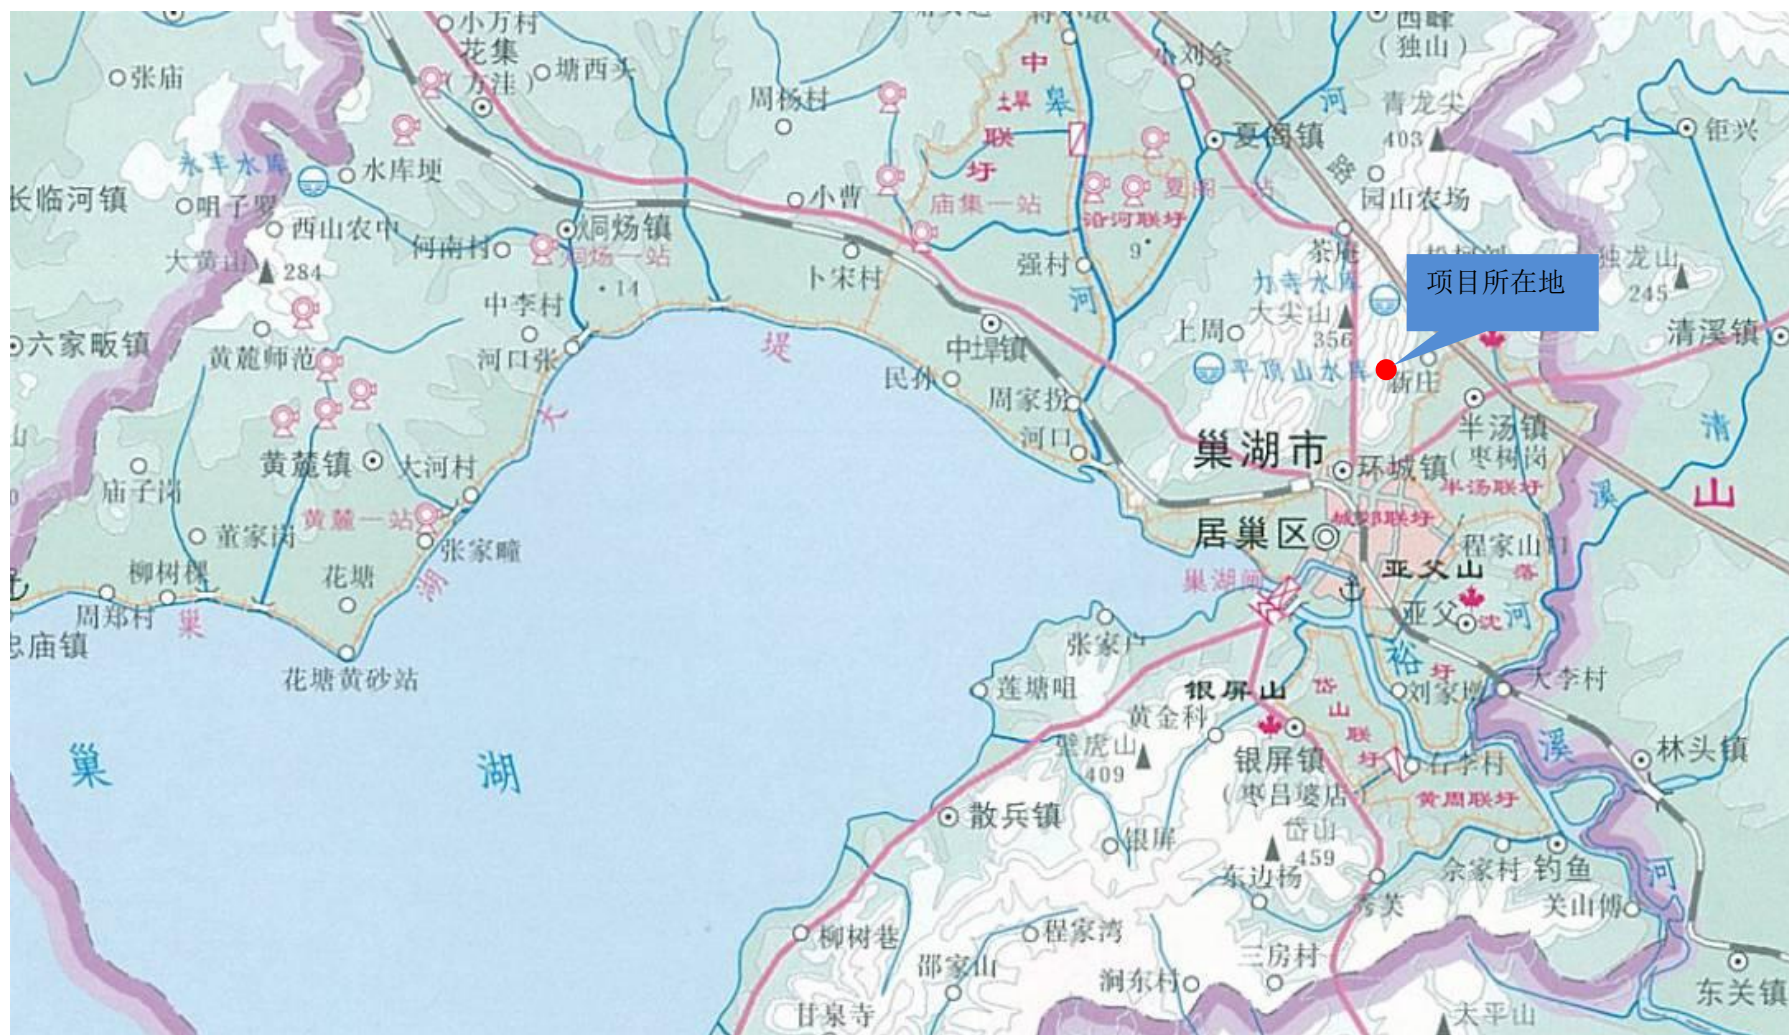
图1.4 项目区河流水系图

矿区域水系属长江流域,巢湖水系。区内地表水系不发育,大气降水沿地形自然排泄,地表水自然排泄通畅,降雨时会在局部地段由开采宕口形成集水坑,但水量较少。矿区东部、西部各有一季节性山间沟,开采标高+50m 以上均在当地侵蚀基准面以上,可以利用自流排水。沿沟谷排入明沟流到皖维公司总排水沟,再流到双桥河,最后汇入巢湖。

项目区河流水系图**1.4**。
